佳能 Aquilion CT 高压发生器等故障分析与处理

摘要: 该文介绍了佳能 Aquilion CT 高压发生器、高压电缆及数据通讯三例故障的检修过程, 并对故障的原因进行了分析和处理。

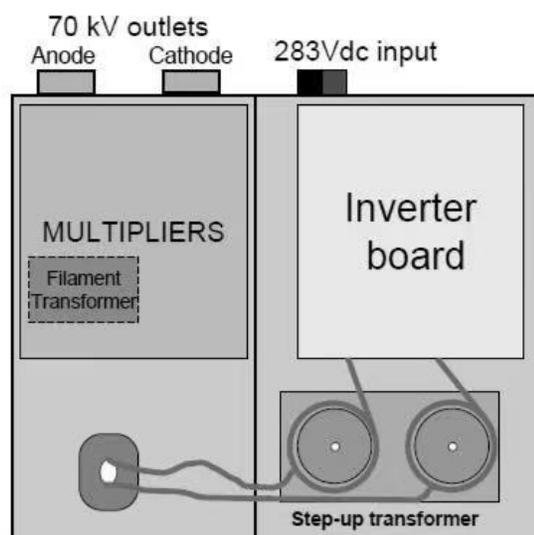
图 1 高压发生器 INV/HV 内部结构图

灯丝电路在高压发生器 (INV/HV) 内的逆变器板 (inverter board) 上, 其基本结构见图 1。

高压发生器的组成包含逆变器板、升压变压器 (step-up transformer)、倍增器 (multiplier)、灯丝变压器 (filament transformer)。其作用分别为：逆变器板将输入的 283 V 的直流电逆变成高频的交流电压信号，升压变压器将高频交流电压信号升压至峰值约 5 kV。倍增器将 5 kV 的交流电压信号通过半波整流倍增至 70 kV 的直流电压提供给球管，灯丝变压器给球管灯丝提供合适的电压^[1-3]。

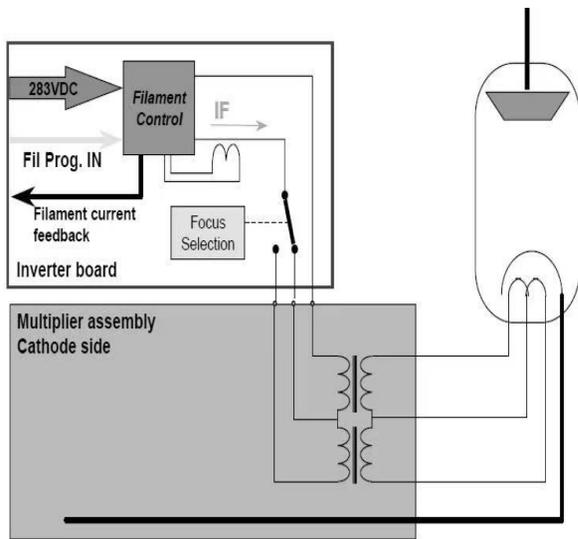
图 2 逆变器板中灯丝电路控制流程图

由图 2 可见，逆变器板除了逆变的作用，还可对灯丝进行控制（包括灯丝电流的反馈、灯丝的控制、焦点的选择等），因此，故障点就在高压发生器的逆变器板上。

拆下高压发生器的高压电缆，用保护套封好阳极、阴极插孔。打开高压发生器的外壳，找到逆变器板，测量电路发现保险断路、两个场效应管 (TOSHIBA 品牌) 断路。由于找不到原型号的场效应管，因而使用其它品牌 (ST 品牌) 的进行替换。通过比较发现，ST 品牌的场效应管特性与原配场效应管的特性接近，见表 1。更换保险和场效应管后，故障解决。

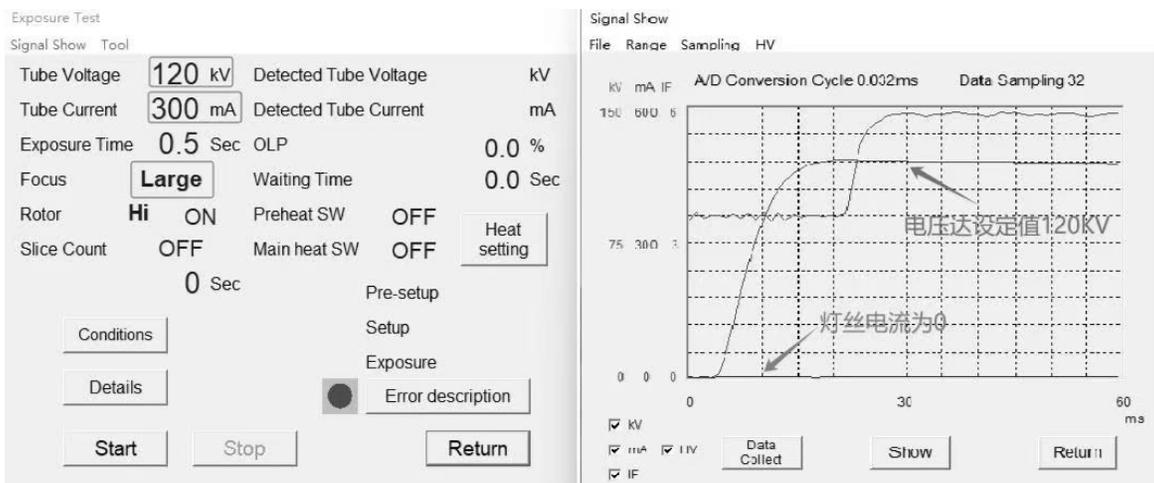
图 3 SPAG 软件设定值及波形

查看 XC 报错日志，显示“HFG Error、Off X-ray Detect、Under mA”报错均为球管的大焦点。随后进行灯丝校准测试，排查 HV 部分。连接电脑，使用 SPAG 软件进行曝光测试，曝光前设置参数，球管电压为 120 kV、球管电流为 300 mA、曝光焦点为 L focus，点击 [Start] 进行曝光。从报错的波形图可以看出，HV 正常达到设定值，mA 为 0，见图 3。

改变不同条件进行曝光测试，发现小焦点正常，而大焦点异常。在所有的扫描条件下，灯丝调整为小焦点，全部通过，而大焦点无论什么条件均不能正常曝光。因此可以判定，高压发生器端电缆到球管大焦点灯丝之间有问题，接下来就要排除是电缆还是球管的问题。

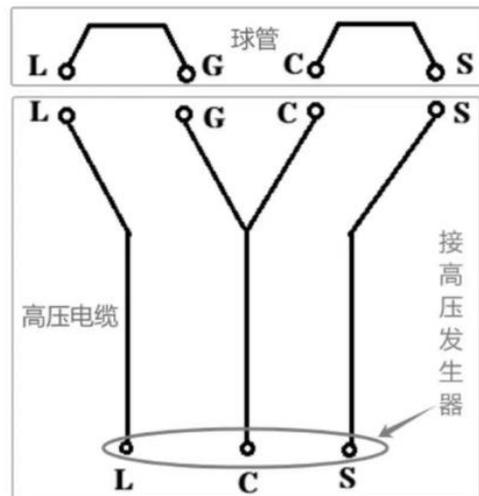
图 4 佳能 CT 球管灯丝连接示意图

先拆下高压发生器端电缆，测量 L 和 C 断路、S 和 C 通路，说明大焦点回路有故障。拆下球管端电缆，分别测量高压电缆两端的导线，LL 通、SS 通、CC 通、CG 不通，见图 4。由此可以判断是高压电缆问题，也就解释了上一步的测量中，L 和 C 断路的原因。更换高压电缆后，经反复测试，故障解决。

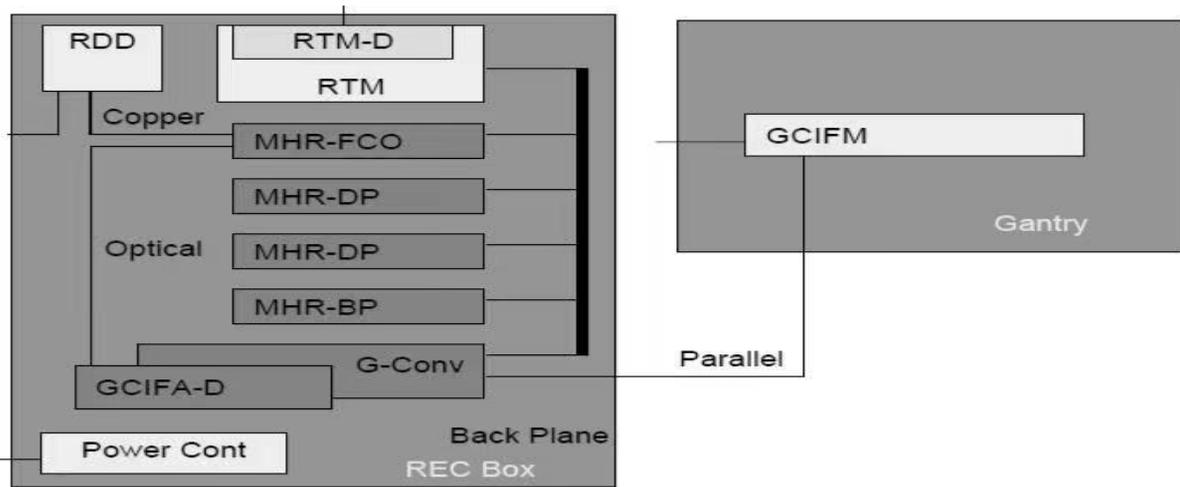
图 5 重建柜与机架的通讯方式结构图

控制台与机架之间的通信故障。控制台与机架之间的通信方式见图 5。

由图 5 可知，图像重建柜与机架通过 G-Conv、GCIFA-D 和 GCIFM 进行通信，其中 G-Conv 和 GCIFA-D 插在图像重建柜（REC Box）的背板（CPCI-CHASSIS）上，并通过其供电。

使用系统自带的检测工具 MHR Test 进行自检，检测结果显示 GCIF-D exercise 和 Data collect 故障，说明机架 GCIFM 传输过来的数据到达控制台后，在控制台的数据链路出现了问题。

观察重建柜背板上的 LED 灯，发现 G-Conv 上的 LED2 红灯一直在闪烁，说明 G-Conv 一直在复位。关机把 G-Conv 拆下，移到左边的空槽，故障暂时消失，但不久后又出现同样的问题。

测量图像重建柜给 MHR-DP、MHR-BP 等图像重建板的供电情况。电源输出点 RPS2、PRS3 的端电压为 3.30 V 和 5.00 V 均在合理范围，在背板上测量输入电压，发现原来的 3.30 V、5.00 V 电压值变为 3.18 V 和 4.80 V，不在正常范围内，调节电源输出值使得背板上测量到的电压为 3.35 V 和 5.15 V，扫描测试，故障消失。

佳能 CT 高压发生器是一个比较复杂的系统，维修难度高，对工程师来说，全面了解高压发生器的结构和主要电子元件的特性尤为重要。熟练的借助软件以及图纸判断故障，有助于快速找到故障发生点位。对于数据通讯故障，虽然电源输出端电压值正常，但是由于老化等原因使得输出电压有所衰减，造成给 G-Conv 及 GCIFA-D 的 5 V 供电电压低于正常值，导致电路板不稳定，可适当调高电源输出电压使供电电压恢复正常。
