# 腾氏灭菌器常见故障维修及维护保养

**摘要:** 该文主要讨论腾氏 (Tuttnauer) 2540MK 型台式压力蒸汽灭菌器的 4 例故障, 并分析其发生原因与解决办法, 以供参考。

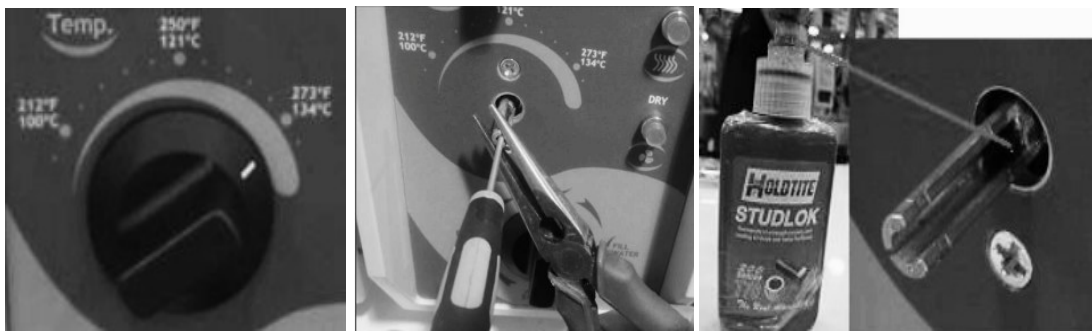
图 1 温控器校准图

压力指示超过红色警告压力 2.8 bar (1 bar=0.1 MPa)。

导致压力过高的原因可能为腔体通往水箱内的安全阀损坏, 其次则是面板的温控器出现错位导致实际设定温度过高导致。经检查安全阀的针阀发现, 针阀拉出回位正常, 排气也正常。这时对温控器进行校准, 旋转多功能开关到“注水”, 水进入到腔体, 待水到达腔体前凹槽, 调节多功能开关到“灭菌”, 关门; 把温控器旋到 134℃ 位置; 将定时器调到 30 min, 机器开始加热; 压力表白色压力指针到达 2.2 bar 时, 加热指示灯未熄灭, 把旋钮拔掉, 用一字起顺时针慢慢转动温度调节螺丝, 直到加热指示灯熄灭; 观察/调试 5 min, 在 2.2 bar 时加热指示灯的交替变化为: 高于 2.2 bar, 熄灭; 低于 2.2 bar, 未熄灭。点一些胶水 (螺纹紧固胶) 在温度调节螺丝上, 将旋钮安装好; 故障解决。见图 1。

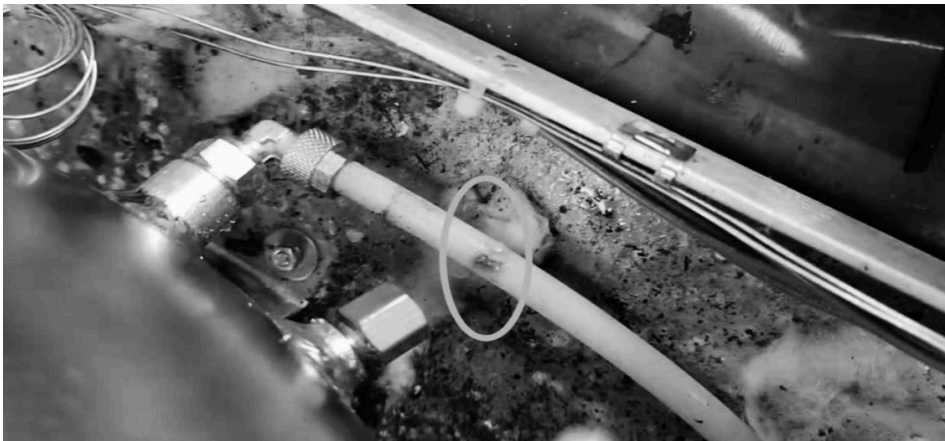
图 2 腔体安全阀漏气图

灭菌器压力可以到达压力值，但维持时间较短。

因为压力的值可以达到预定压力值，则可首先排除加热片故障的因素。考虑为灭菌器漏气的可能性较大，通过检查门密封圈与压力门锁定系统内的门波纹管均不存在漏气的现象；打开灭菌器外壳，在检查水箱的安全阀和腔体的安全阀时，

在腔体安全阀附近的进水管处发现一个黑点，用手慢慢靠近，感受到有气体喷射，找到漏气点，但在更换此处的水管后发现故障仍然存在，此时再用手慢慢靠近水管，喷射气流依旧存在，这时才发现气流是由腔体的安全阀紧急排气口产生，由于设备使用时间较长，安全阀的铜柱堵头向外滑脱引起漏气，水管的黑点则是由于其产生的气体长期喷射碳化造成的，此前因这一迷惑性的现象而产生误判，更换安全阀后该故障不再出现。见图 2。
